Bains de Saillon

PHÉNIX TECHNIQUE

Suite à l'incendie qui a ravagé la galerie technique des Bains de Saillon le 25 décembre 2020, l'entreprise générale BCO a été appelée à mener la reconstruction. S'en suivent deux années intenses et une renaissance technique chiffrée à plus de vingt millions.

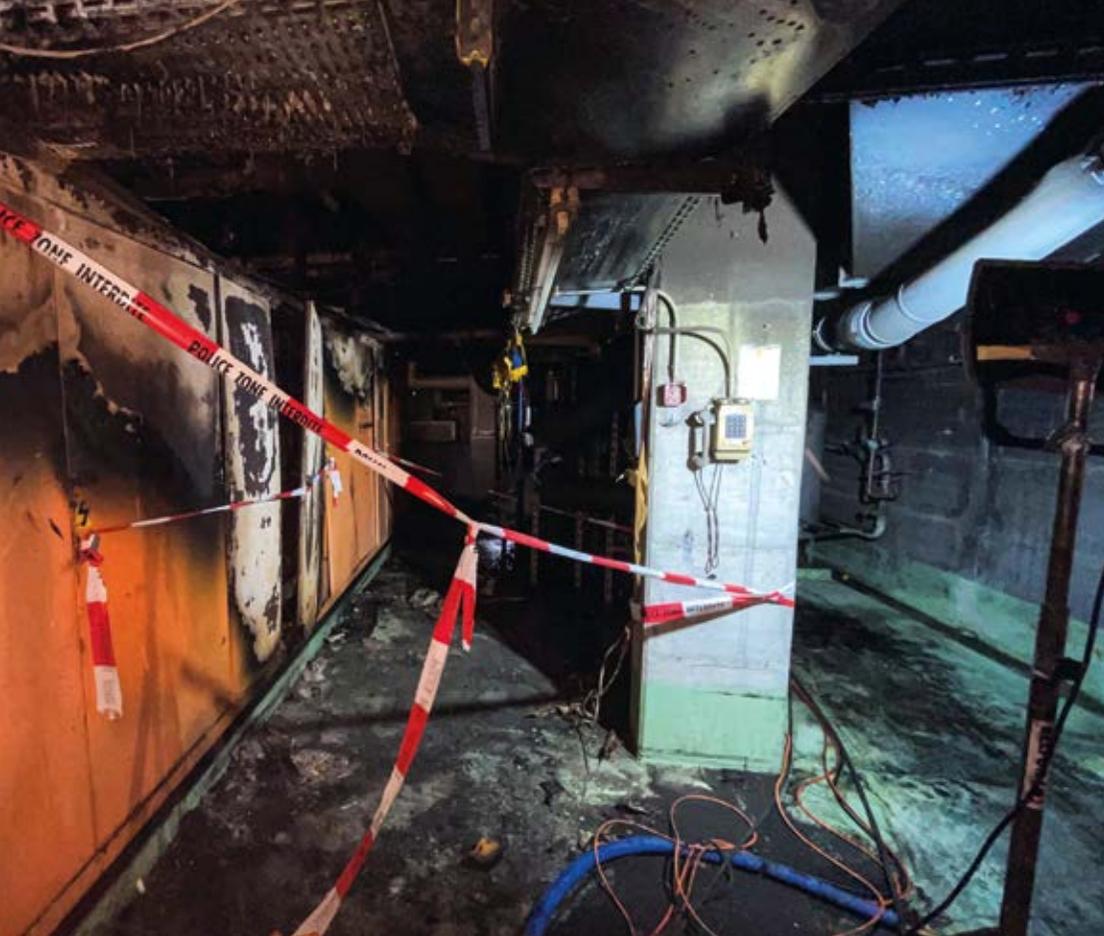
Le 25 décembre 2020, à 6 h 30 du matin, alors que tout le monde dort, le drame bourdonne déjà dans la galerie technique. Un court-circuit dans un tableau électrique est le déclencheur identifié d'un incendie qui va ravager tous les équipements techniques des bains, contraindre l'établissement à une fermeture de deux ans et engendrer des millions de coûts.

Les installations existantes – en conformité avec les normes en vigueur à l'époque – ne sont pas dotées de détection d'incendie. Le feu prend, attaque et détruit câbles, canaux, canalisations et tout autre élément présent dans la galerie. Ce n'est que lorsque certaines

Le 25 décembre 2020, un incendie ravageait la galerie technique des Bains de Saillon.

obturations coupe-feu sautent et que les flammes apparaissent dans la boutique du rez-de-chaussée que l'alerte retentit. Les pompiers sont rapidement sur place, mais le mal est fait. Les installations techniques sont détruites. Une canalisation en PE sous pression a fondu laissant se déverser les 1300 m³ d'eau de l'un des bassins extérieurs ajoutant ainsi aux dégâts sans pour autant éteindre les flammes. Heureusement, l'incident ne fait aucune victime. La fréquentation habituelle pour un jour de Noël est de 2500 personnes.

Parallèlement à la conception et à la réalisation du nouveau projet, l'entreprise générale est appelée à répondre à divers experts des assurances afin de fournir les réponses techniques liées à la cause de l'incident et aux garanties des futures installations.

Un ingénieur civil est mandaté pour vérifier l'état statique du bâtiment. Quelque 2000 m² de dalles et de murs doivent être hydro-démolis, les aciers passivés et le tout rhabillé avec un crépis anti-fissuration.

Les exigences antisismiques étant devenues plus sévères, des renforcements structurels importants sont exigés. De grandes croix de Saint André en acier sont notamment ajoutées à la structure métallique du bassin intérieur. Cette intervention inclut également des éléments de détection incendie, d'éclairage de secours et de ventilation.

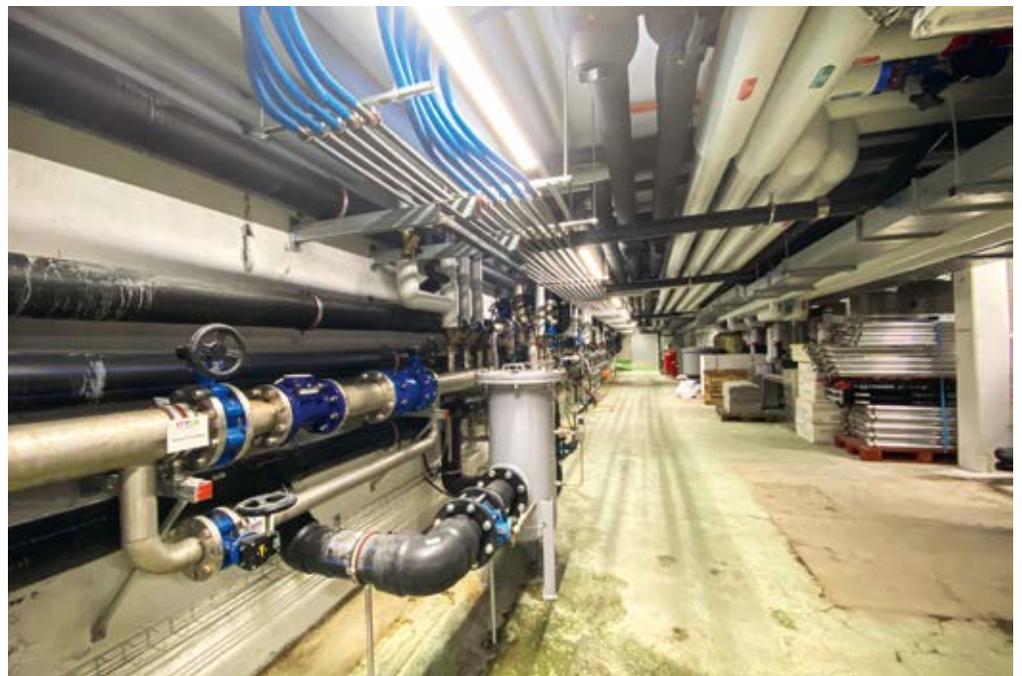
L'ensemble des installations est désormais piloté par un MCR qui assure une gestion totale et précise.

L'ensemble des installations est désormais piloté par un MCR qui assure une gestion totale et précise.

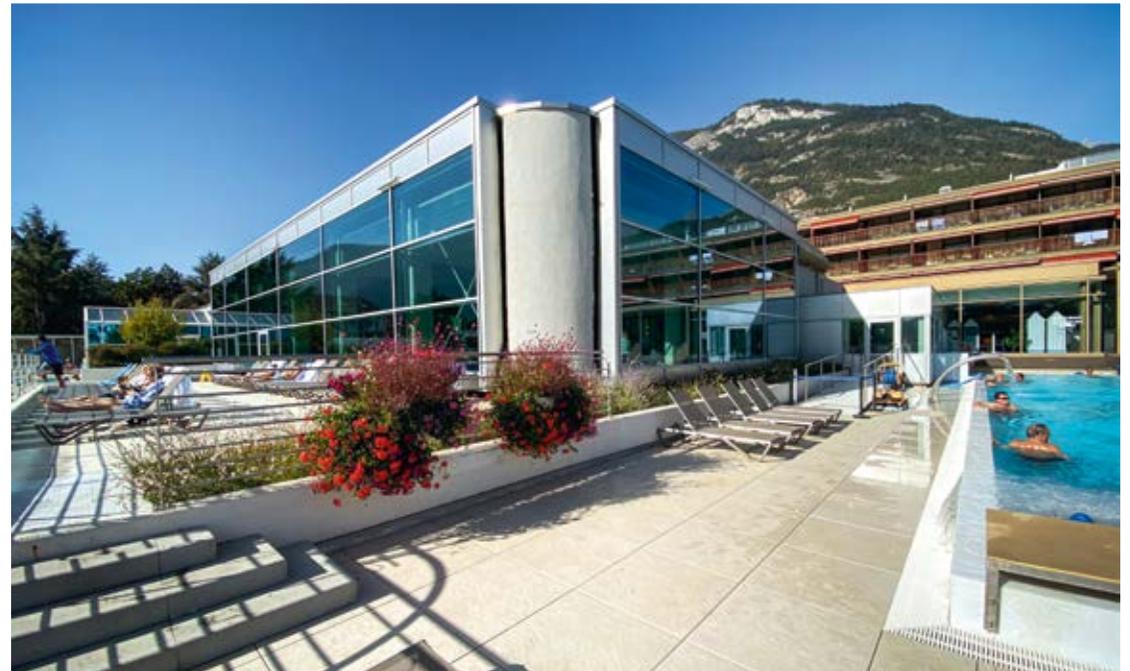
examen des toitures laisse apparaître diverses fuites. Ainsi, la toiture du bassin intérieur, celle au-dessus du fitness et une partie de celle du bâtiment principal ont dû être refaites.

C'est également à ce moment-là que le Maître d'ouvrage décide de remettre à neuf toutes les surfaces des bassins, étant donné que certains carrelages ont été abîmés par les phases de gel/dégel, alors que les bassins étaient vides. Les anciens carrelages sont piqués et les surfaces habillées de résine projetée. Le
